**Fahrbahndecke aus Beton  
mit Steinkohlenflugasche  
als Bindemittelkomponente**

Alfred Schniering und Dietmar Lutze

## Anlage der Versuchsstrecke

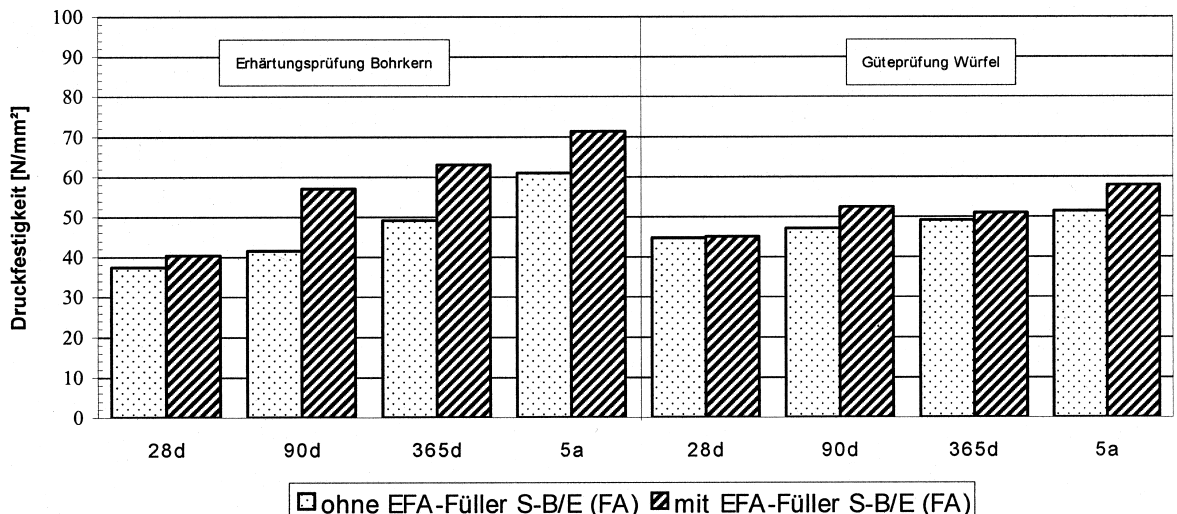
**3: Graphische Darstellung der Betondruckfestigkeiten**

gen durch die Baustoffprüfstelle der BauMineral GmbH Herten und dem ibac Aachen durchgeführt. Die Ergebnisse dieser Untersuchungen sind in den nachfolgenden Tabellen 2 bis 5 und Bildern 3 und 4 dargestellt [2], [3]. Die Ergebnisse der Erhärtungsprüfungen an Bohrkernen zeigen, daß die Nennfestigkeit des geforderten B 35 nach 28 Tagen von beiden Betonsorten

mit deutlichem Vorhaltemaß überschritten wurde. Nach fünf Jahren liegt aufgrund der puzzolanischen Reaktion mit 71,3 N/mm<sup>2</sup> die Festigkeit des Betones mit Steinkohlenflugasche EFA-Füller um mehr als 10 N/mm<sup>2</sup> höher als die des Betones ohne EFA-Füller. Hinsichtlich des Frost-Tausalz-Widerstandes, geprüft nach dem VDZ-Verfahren mit 3 % NaCl-Lösung als Taumittel, zeigten sich nach 28, 90, 365 Tagen und 5 Jahren keine signifikanten Unterschiede. Auf weitere betontechnologische Aspekte sollte hier nicht näher eingegangen werden, da diese bereits im Rahmen anderweitiger Untersuchungen und Begutachtungen umfassend behandelt und veröffentlicht worden sind.

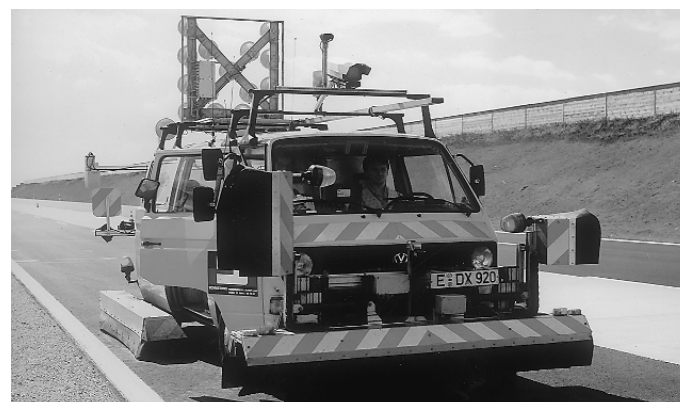
5: ARGUS-Meßfahrzeug – Systemteil Längs- und Querebenheit

Zur Untersuchung der Oberflächenmerkmale Ebenheit und Griffigkeit wurden die Meßsysteme ARGUS (Automatic Roadcondition Graduating Unit System) – Bild 5 – und SCRIM (Sideway-force Coefficient Routine Investigation Machine) eingesetzt, wie sie im Rahmen der bundesweiten Zustands-

Das Höhenlängsprofil wurde nach dem Prinzip der Mehrfachabtastung durch 4 Laserdistanzsensoren erfaßt, die an einem längs zur Fahrzeugachse montierten Balken so angebracht sind, daß die Meßlinie in der rechten Lkw-Rollspur liegt.

Das Querprofil wird durch Laserdistanzsensoren erfaßt, die mit regelmäßigen Abständen von 10 cm an einem Balken quer zur Fahrzeugachse angebracht sind und zusammen mit Querneigungsmessungen eine Wiedergabe des Querprofils über eine Fahrstreifenbreite von 3,00 m ermöglichen.

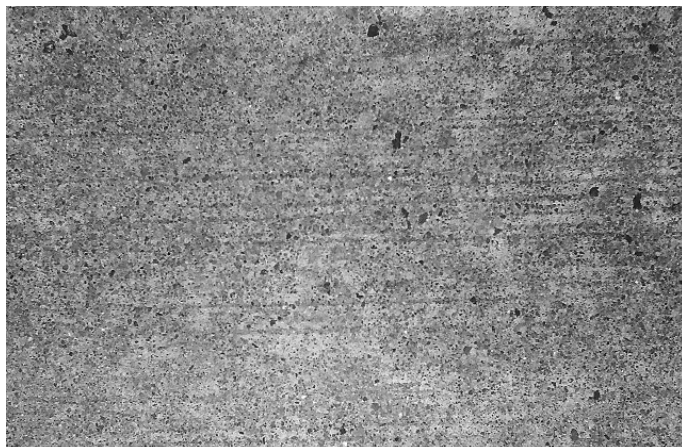
**8: Oberflächentextur des Abschnittes mit Steinkohlenflugasche**

Die Bilder 8 und 9 zeigen eine exemplarische Gegenüberstellung der Oberflächentextur in den Abschnitten mit und ohne Steinkohlenflugasche.

Ein eingehender Vergleich der Makrotextur-Merkmale in der Örtlichkeit zeigte, daß die durch Abrieb entstandene Einebnung des Besenstrichs in allen 4 Teilabschnitten ohne augenscheinlich erkennbare systematische Unterschiede verläuft.

Auch in den Radspuren ist ohne Unterschied in den verschiedenen Teilabschnitten noch eine Rauheit vorhanden, die weitestgehend dem „Sandpapier“-Typ zuzuordnen ist. In Verbindung mit einer ausreichenden Mikrorauheit gilt dieser Typ bzgl. der Griffigkeit als besonders günstig. Diese Feststellung ist durch die Ergebnisse der Griffigkeitsmessungen bestätigt.
